Sonderprobleme der Erschütterungseinwirkung auf Bauwerke

Oswald Klingmüller – www.gsp.mannheim.de

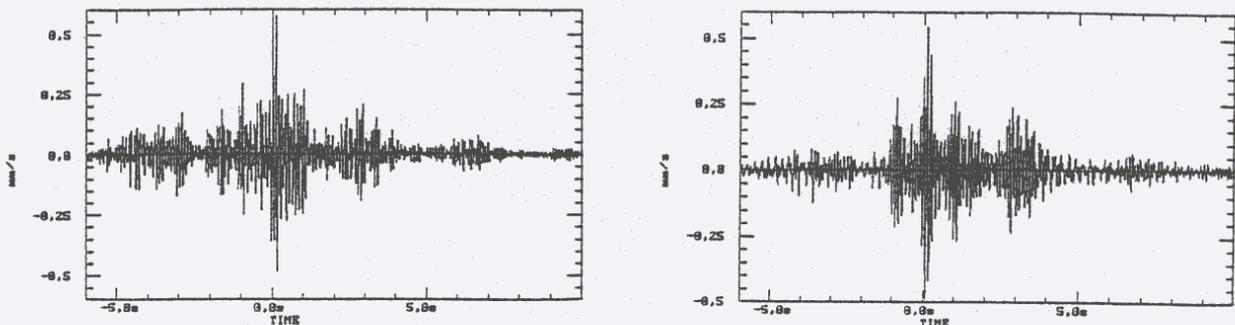
Bild 1 : Zeitverläufe bei LKW-Vorbeifahrt/Dachgeschoß - links vertikal - rechts horizontal

Die Messung zeigte tatsächlich wahrnehmbare Erschütterungen bei LKW-Vorbeifahrten am Tage (siehe Bilder 1 und 2) und sogar bei den nächtlichen Güterzugvorbeifahrten (siehe Bilder 3 und 4) auf der 300 m entfernten Bahnstrecke.

Die tagsüber auftretenden LKW-Vorbeifahrten waren dabei mit Werten bis 0,7 mm/s aber stärker als die für besonders gravierend empfundenen nächtlichen Erschütterungen (erdbebenartig) aus dem entfernten Zugverkehr mit bis zu 0,5 mm/s. Hierbei zeigte sich in horizontaler Richtung eine dominante Frequenz von 5 Hz, in vertikaler Richtung von 11 Hz..

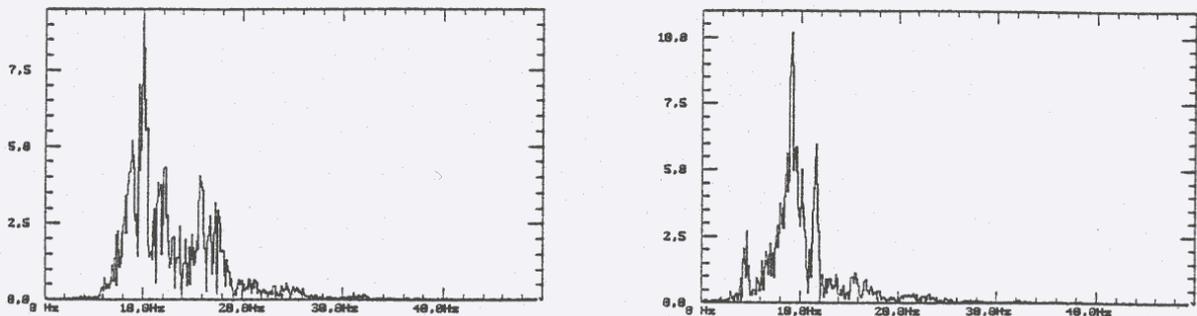
Bild 2 : Frequenzanalysen zu Bild 1 - links vertikal - rechts horizontal

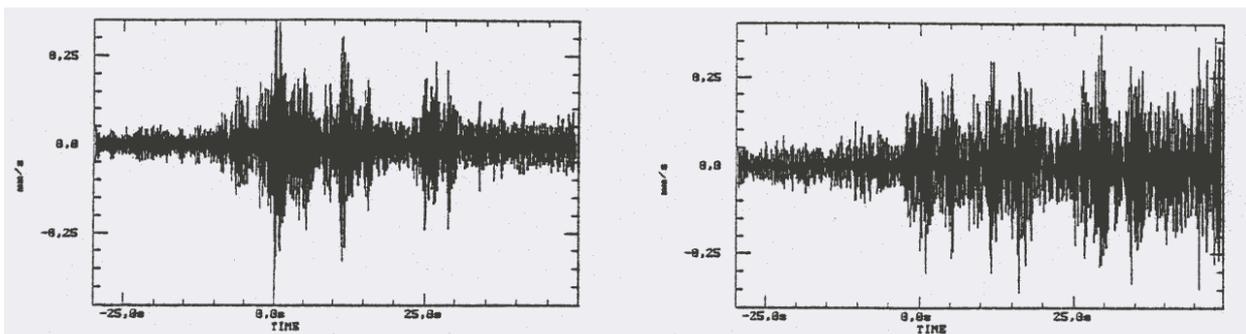
Bild 3 : Zeitverläufe bei Güterzug-Vorbeifahrt/Dachgeschoß - links vertikal - rechts horizontal

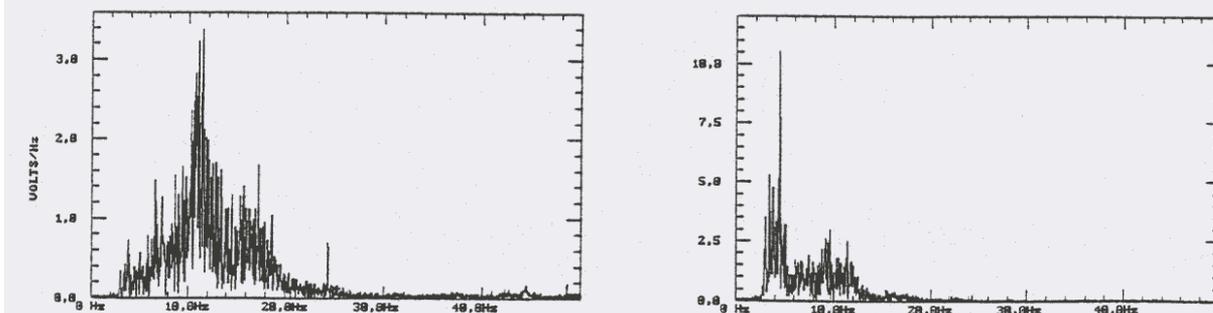
Bild 4 : Frequenzanalysen zu Bild 3 - links vertikal - rechts horizontal

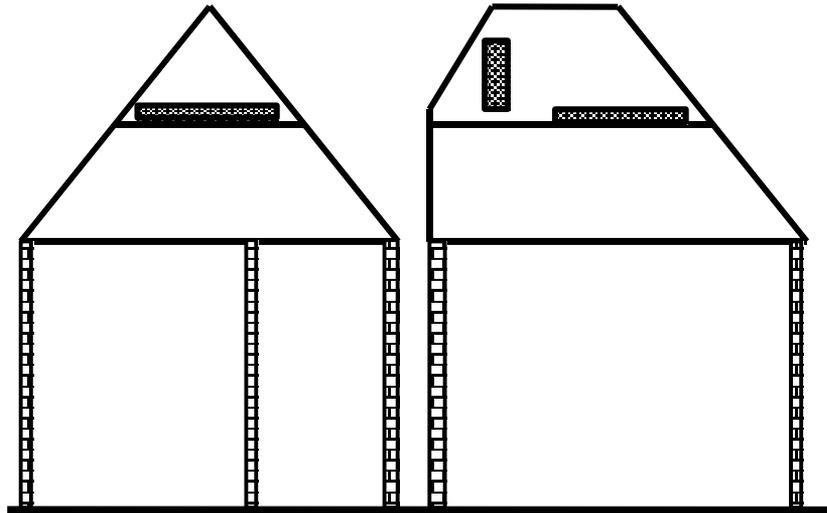
Die Analyse der LKW-Vorbeifahrten mit einem Vergleich von Fundamenterschütterungen zu Erschütterungen im Dachgeschoß zeigte, dass aufgrund eines unsachgemäß verfüllten neuen

Hausanschlusses an einem Nachbargebäude, also einer deutlichen Fahrbahnunebenheit, Erschütterungen am Fundament unterhalb der Fühlschwelle mit unter 0,1 mm/s ca. auftreten, die zum Obergeschoss auf das siebenfache verstärkt werden.

Bild 5 : Gebäude mit Zusatzmassen im dafür nicht vorgesehenen Dachstuhl

Dass die Verstärkung nur in dieser Villa auftrat, nicht aber in den benachbarten Gebäuden, bei denen gleiche Fundamenterschütterungen auftraten, wurde von uns darauf zurückgeführt, dass mit dem Dachausbau ein Wasserbett sowie ein Whirlpool mit einem zusätzlichen Warmwassertank in das oberste Geschoss gebaut wurde (siehe Bild 5).

Auch die vorgeschlagenen Maßnahmen, nämlich den starren Hauptsammler vom in Ortbetonbauweise hergestellten Endschacht vor der Villa zu trennen sowie die Fahrbahn zu glätten, wurden nach unserer Kenntnis nicht ausgeführt. Es ist zu vermuten, dass, wenn Erschütterungen nicht als Ursache für

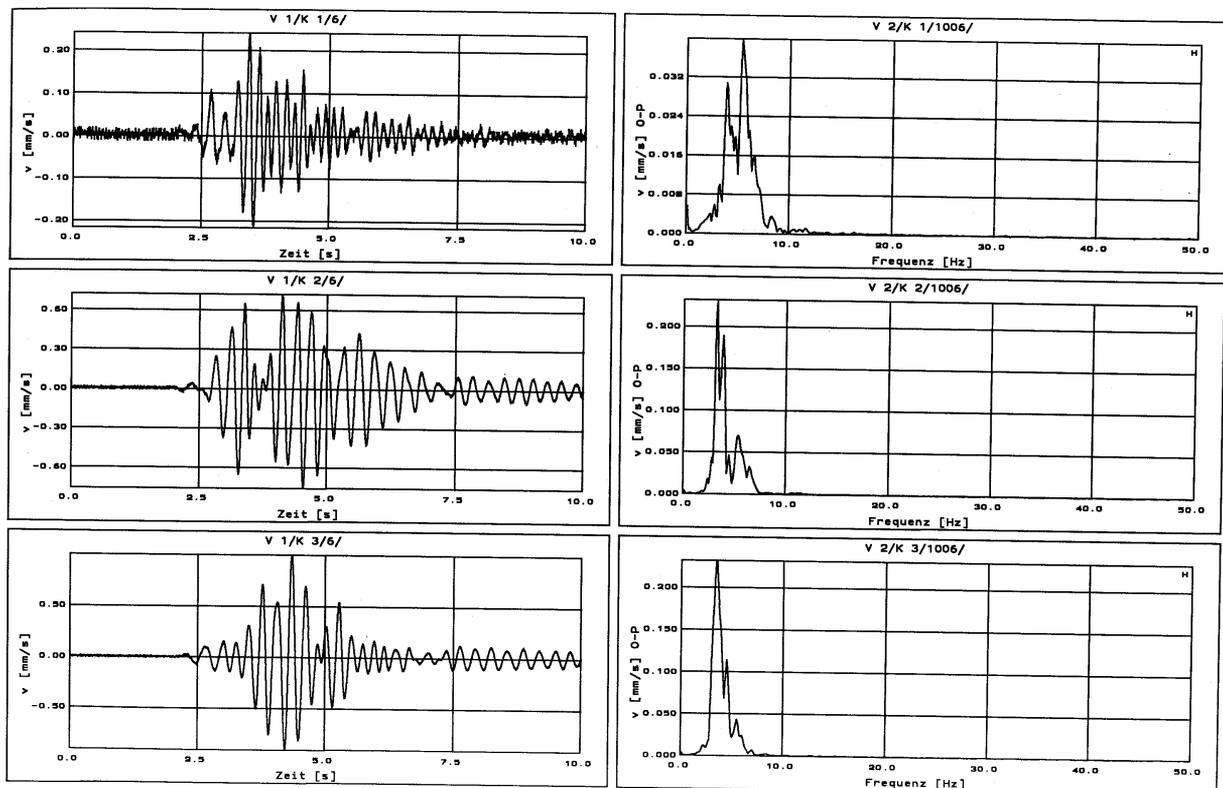
Bild 6 : “Erdbebenartige” Erschütterungen in einem Schulhaus (vertikale Erschütterung oben)

Die 4-wöchige Messung zeigte Erschütterungen bis 2,5 mm/s in horizontaler Richtung bei 4 bis 6 Hz, lediglich 0,5 mm/s in vertikaler Richtung. Da eine Erschütterungsquelle nicht bekannt war, die Messungen keine spezielle Richtung bevorzugten und auch die Zeitpunkte der Erschütterungen nicht definiert werden konnten, wurde die Ursache im Haus selbst gesucht.

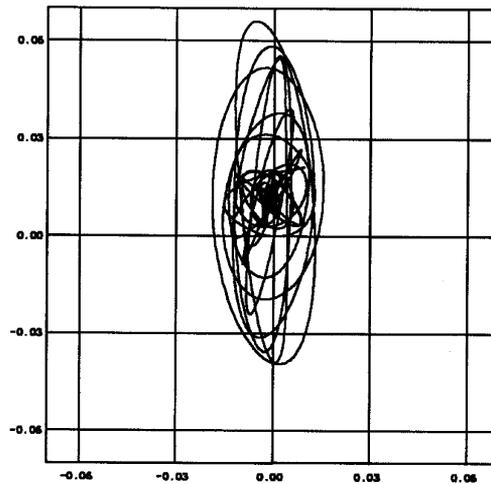
Bild 7 : Phasendiagramm für die 2 horizontalen Richtungen im Dachgeschoss

Während einige Phasendiagramme eine eindeutige Richtungsabhängigkeit der Erschütterungen zeigten (Bild 7), und sich so eine Möglichkeit abzeichnete, die Quelle zu identifizieren, konnte dies bei anderen Messungen nicht bestätigt werden (Bild 8).

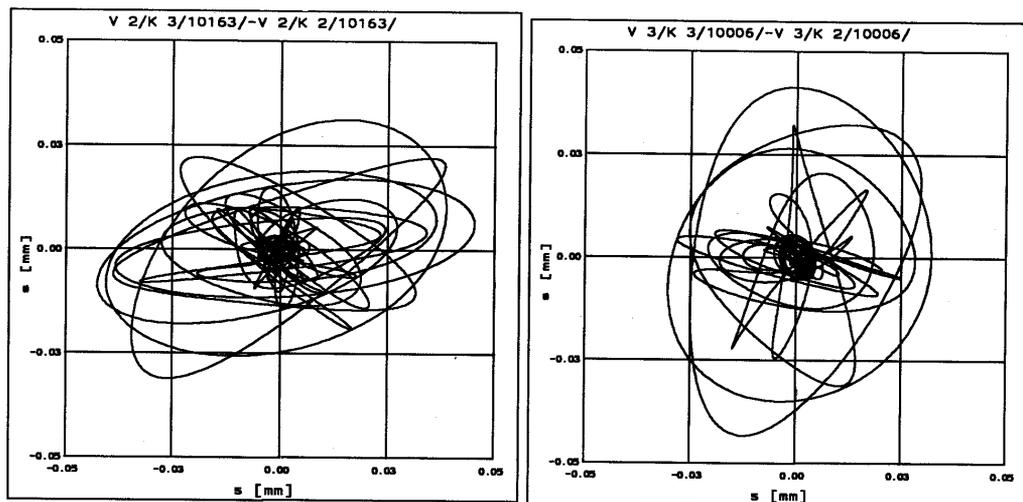
Bild 8 : Phasendiagramm für die 2 horizontalen Richtungen

Vergleich Dachgeschoss links und Keller rechts

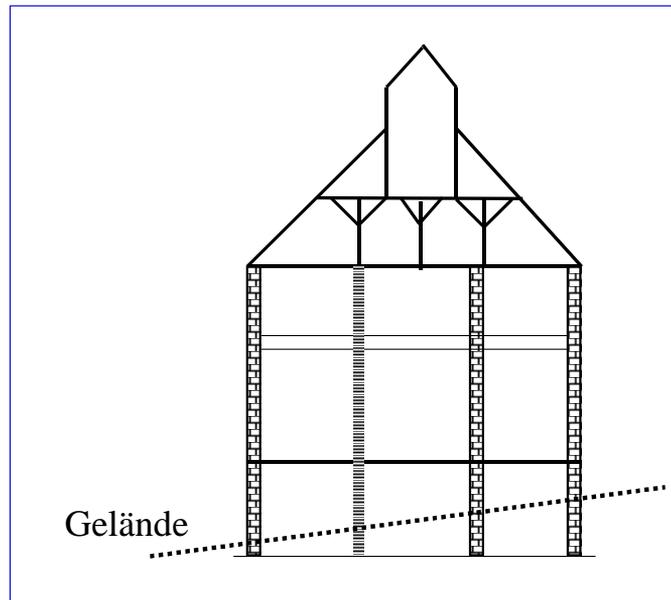
Bild 9 : Schematischer Schnitt des Dachstuhls

Das Dach besteht aus einer mehrstöckigen Konstruktion auf nahezu quadratischem Grundriss mit einem Dachreiter mit Uhr und Glocke in der Mitte. Wie die Besichtigung ergab, wurde der Dachstuhl entsprechend der Aktivität von Holzwürmern und Pilzen im Laufe der Jahre mehrfach teilsaniert. Da nach Angabe der Bewohner der Lehrerwohnung die Erschütterungen immer von deutlichem Knacken im Gebälk begleitet wurden, wurde zuerst eine mehr oder weniger spontane Lastumlagerung bei lokaler Überlastung infolge Wind vermutet. Es wurde vorgeschlagen, da eine Totalsanierung im Haushalt der Gemeinde nicht vorgesehen war, vorhandene Anker festzuziehen und zusätzliche aussteifende Elemente einzubauen.

Da für diesen Besuch eine andere Anfahrt gewählt wurde wie bei den Messungen, konnte vor dem Ort ein Steinbruch für Zementrohstoffe bemerkt werden. Damit ergibt sich, dass die Erschütterungen aus dem Steinbruch sich bis in den am Gegenhang gelegenen Ort ausbreiten, dort allerdings nur Werte

unterhalb der Fühlschwelle aufweisen, lediglich in dem Schulgebäude fand eine ungünstige Resonanzüberhöhung statt, so dass die Erschütterungen nicht nur deutlich spürbar wurden, sondern durch die niedrige Frequenz belästigend bis bedrohlich wirkten, auf jeden Fall gewöhnungsbedürftig waren. Die Gemeinde hat mittlerweile Mittel für eine Totalsanierung des Dachstuhls einschließlich eines baodynamischen Nachweises bereitgestellt.
