Überprüfung der Rissbildung in einem historischen Brückenpfeiler mit Hilfe der Schallreflexionsanalyse

von Dr.-Ing. Oswald Klingmüller und Dipl.-Ing. Christian Mayer

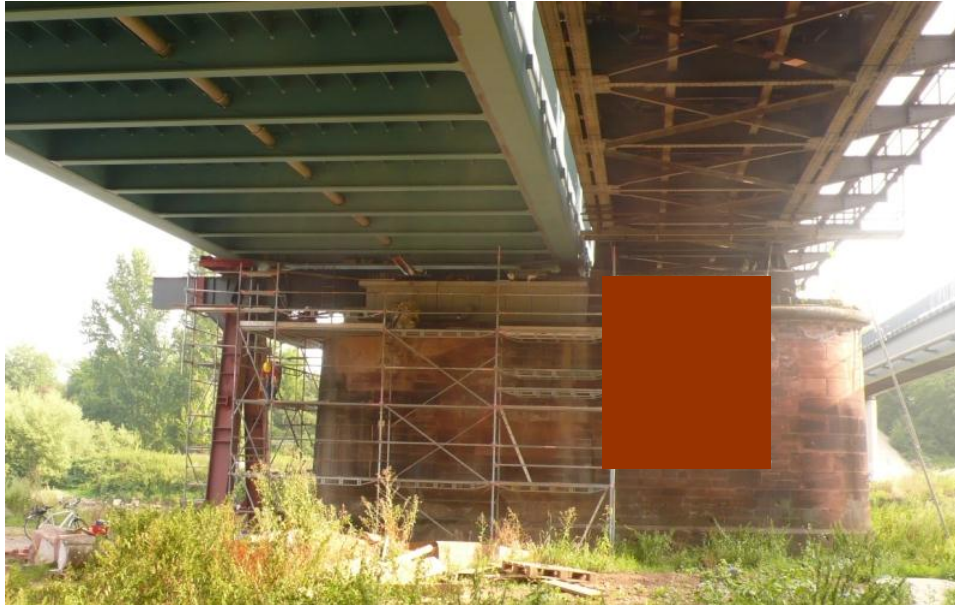
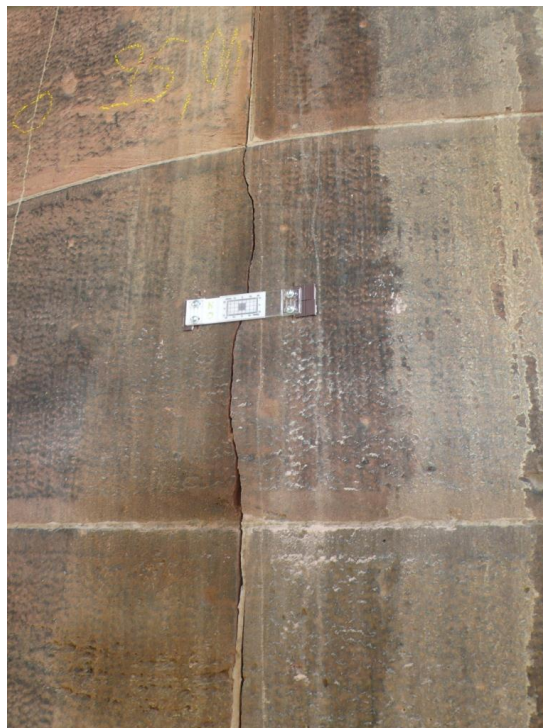
Im Zuge der Erneuerung einer alten Eisenbahnbrücke wurde am südlichen Pfeiler (Pfeiler 20) eine vertikale Rissbildung auf beiden Seiten festgestellt. Da sich der Rissverlauf auf der Nord- und Südseite jeweils im westlichen Endbereich des Pfeilers zeigte, stellte sich die Frage, ob der Riss über den ganzen Querschnitt in vertikaler Richtung durchgängig ist.

Da der Pfeiler auch für den neuen Überbau genutzt werden muss und hierbei durch das Einschleiben des neuen Überbaus in Querrichtung auch ungewöhnliche Lasten aufnehmen muss, wurde der außen sichtbare Riss durch Risslineale markiert, um die Entwicklung zu überprüfen.

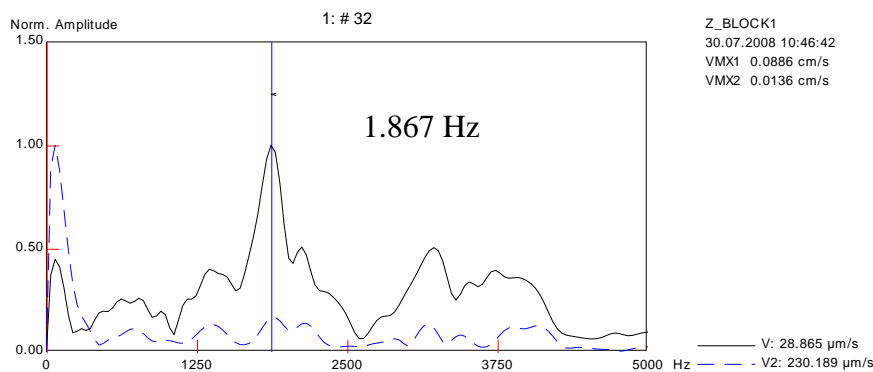
Bild 2: Frequenzanalyse Sandsteinblock

Die Messungen ergaben eine Frequenz der Stosswelle von ca. 1.870 Hz (siehe Bild 2). Daraus ergibt sich eine Wellengeschwindigkeit von ca. 5.200 m/s.

Die Wellengeschwindigkeit von 5.200 m/s ist für Sandstein relativ hoch, jedoch bestätigt dies die festgestellten hohen Stein-Druckfestigkeiten von $46-55 \text{ N/mm}^2$, die durch Druckproben bestimmt wurden.

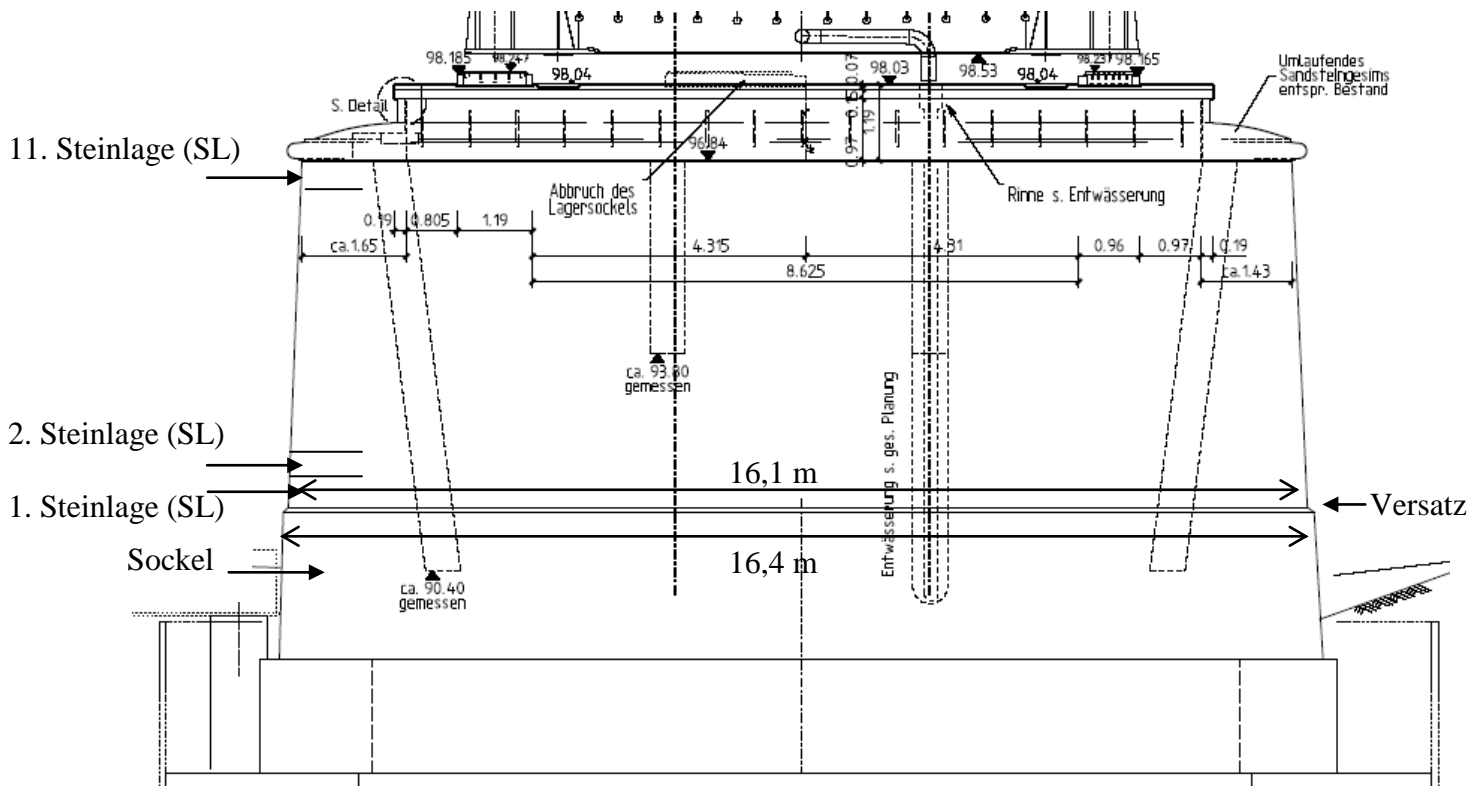
Bild 3: Längsansicht Pfeiler 20, Bezeichnung Messpositionen, nicht maßstäblich

Auf der Südseite im westlichen oberen Bereich ist eine Art Betonblombe vorhanden, was eine Beschädigung durch einen Bombenangriff vermuten lässt.

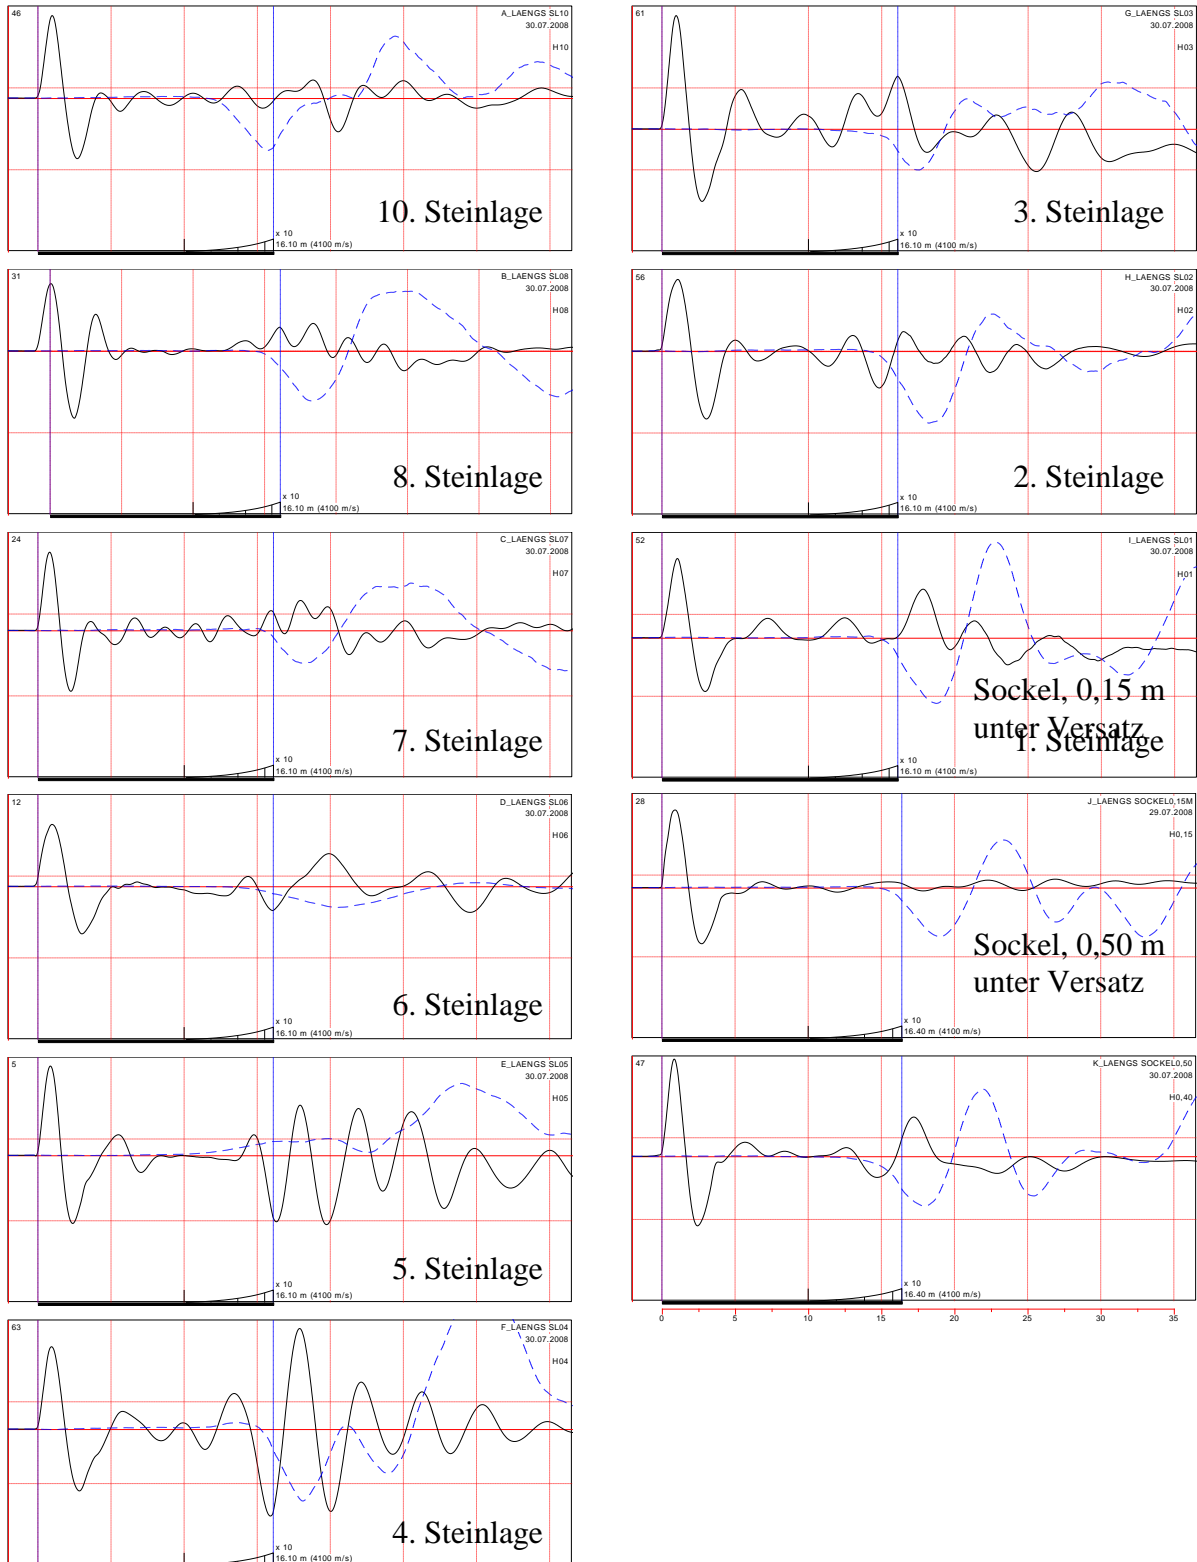
Bild 4: Geschwindigkeits-Zeitverläufe, Längsmessungen Pfeiler 20

Es ist zu erkennen, dass die Stosswelle jeweils nach ca. 8 ms auf der Gegenseite eintrifft. Im Sockelbereich sowie in den darüberliegenden Steinlagen konnte bis auf die 5. und 6. Steinlage (über Versatz Sockel) ein Wellendurchgang festgestellt werden.

In der 10. Steinlage wurde ein zeitlich früherer Wellendurchgang festgestellt, was auf die Einbauten des neuen Widerlagers zurückzuführen sein kann.

In der 5. Steinlage wurde kein Wellendurchgang festgestellt und in der 6. Steinlage zeigte sich ein in der Intensität reduzierter Wellendurchgang, d.h. in diesem Bereich ist von einem durchgängigen Riss auszugehen.

Soweit es die Messmethode zulässt, kann in den anderen Steinlagen von einem intakten Mauerwerk ausgegangen werden. Jedoch kann nicht ausgeschlossen werden, dass sich ein vorhandener Riss über die Jahre mit festem Material zugesetzt und so einen Wellendurchgang ermöglicht hat.
