Erschütterungsüberwachung beim Sprengen des Frostkörpers für die Eisenbahnunterführung in Weingarten

Vibration control during the blast of a frozen body for the construction of a subway in Weingarten

von Oswald Klingmüller und Olaf Hoyer

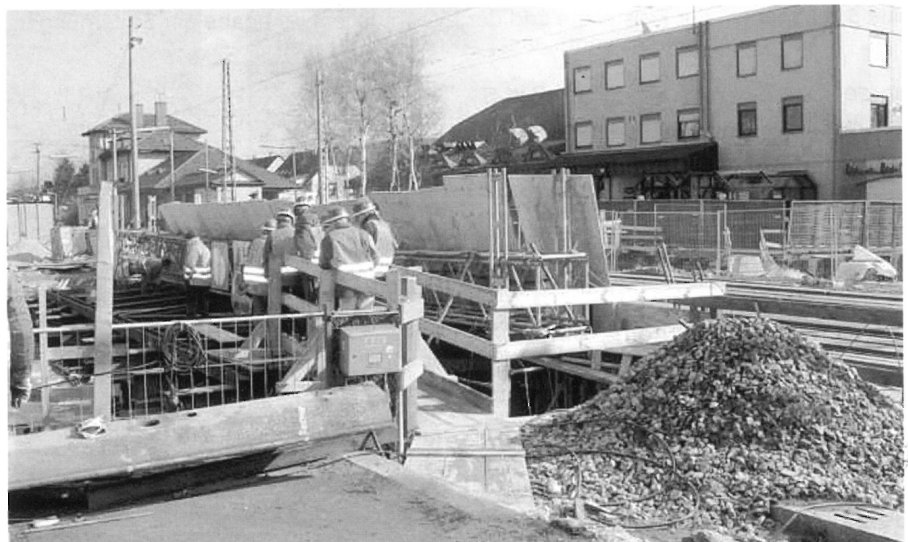
Bild 3. Ansicht der Baustelle in Weingarten

Bild 3 zeigt eine Ansicht der Baustelle in Weingarten. Zum Vereisen des Bodens wurden - ähnlich wie beim Schachtabteufen in Wasser führendem Gebirge - unter den Gleisen so genannte Gefrierrohre in den Boden unterhalb der Gleise verlegt, in die Stickstoff mit einer Temperatur von -196°C eingeleitet wurde. Dabei entsteht dann eine plattenförmige Frostplatte. In Weingarten war sie in Gleisrichtung etwa 12 m breit, 16 m lang und etwas über 2 m dick. Im Bild 4 ist die Eisbildung

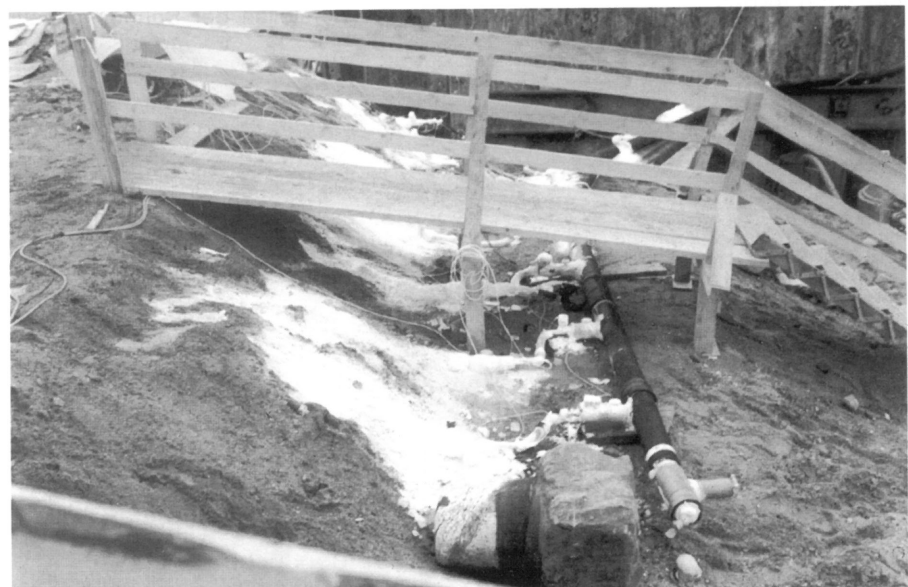
Bild 4. Eisbildung an der Erdoberfläche

an der Oberfläche zu erkennen. Bild 5 zeigt den Lageplan der Baustelle.

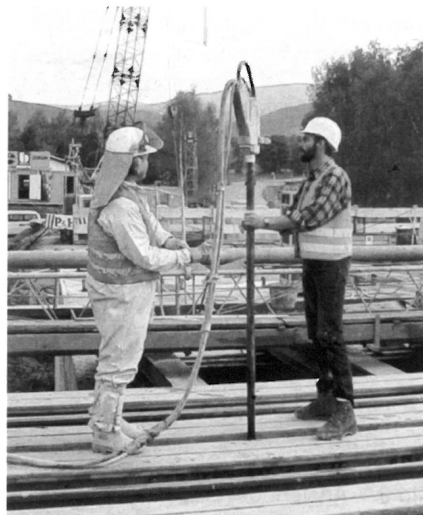
Bild 6. Herstellen der Bohrlöcher mit dem Hochdruckwassergerät

Die Sprenglöcher wurden mit Hilfe eines + 80° C heißen Hochdruckwasserstrahls mit 1.800 bar Druck ausgespült. Ihr Durchmesser betrug 70 mm bis 100 mm (Bild 6). Um ein Zufallen der Löcher durch den Bahnschotter zu verhindern, wurde sofort nach dem Ausspülen ein Kunststoffrohr mit einem Innendurchmesser von 55 mm eingeschoben. Für eine Teilsprengung wurden bis zu 18 Sprenglöcher benötigt.

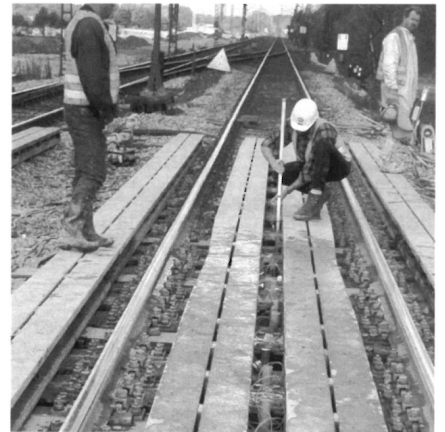
Bild 8a. Laden der Bohrlöcher zwischen den Gleisen

Die Höchstlademenge je Bohrloch und Zündzeitstufe betrug 180 g (entsprechend 1,8 m Supercord 100) und die Gesamtlademenge je Teilsprengung maximal 3,24 kg. Die Bilder 8a und 8b zeigen das Laden der Bohrlöcher.

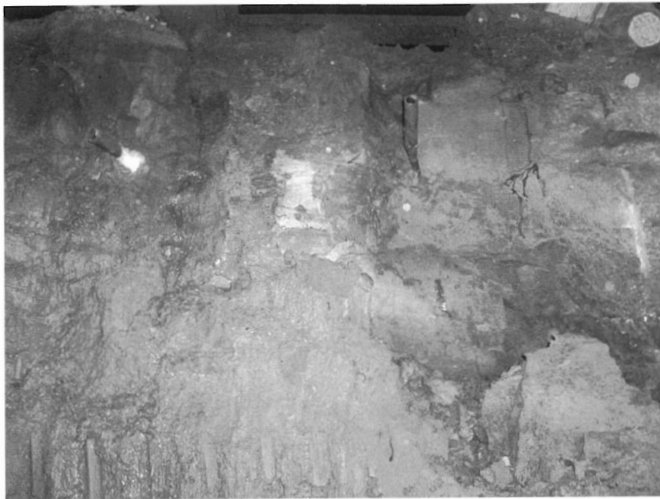
Bild 9a. Sprengergebnis: der aufgelockerte Sprengkörper

Schwadenmenge wurde so ein Streuflug sicher verhindert. Nach dem Sprengen konnten die Bautafeln leicht und schnell wieder entfernt werden. Die Bilder 9a bis 9d zeigen das Sprengergebnis.

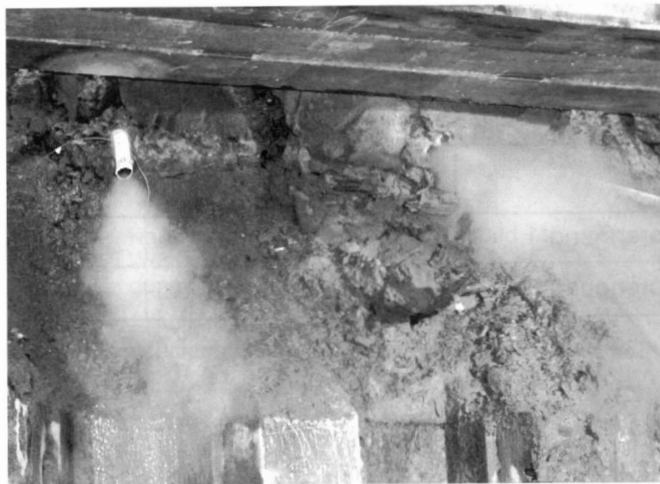
Bild 9c. Austritt von Stickstoffdämpfen aus den Gefrierrohren nach dem Sprengen

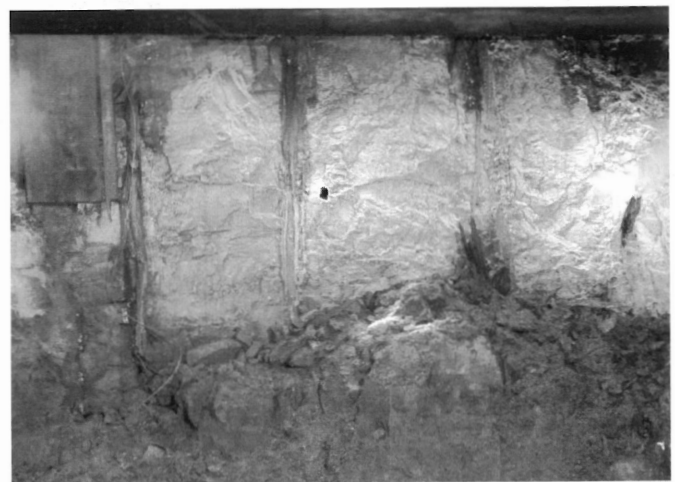
Bild 9d. Deutliche Bohrlochspuren nach dem Beräumen der Sprengstelle

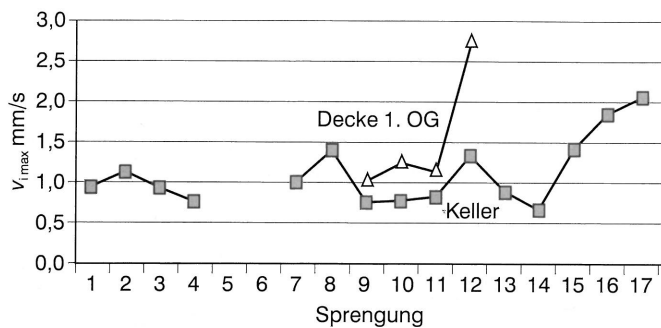
Bild 11. Messergebnis im Gebäude Bahnhofstraße 159; Keller und Dachgeschoss

Die Messungen ergaben, dass die Erschütterungen in vertikaler Richtung bei allen Sprengungen in den zwei nächstliegenden Gebäuden $v_1 = 2$ mm/s am Fundament und nahezu 3 mm/s im 2. Obergeschoss (Dachgeschoss) erreichten (Bild 11).

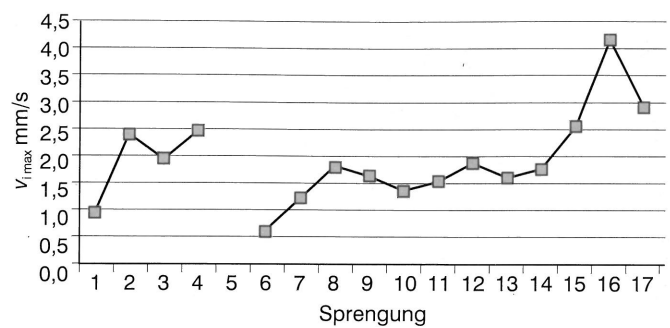
Bild 12. Messergebnis im Keller der Kärcherhalle

Bei der 5. Sprengung waren die Erschütterungen an beiden Messpunkten kleiner als die am Messgerät eingestellte Aufzeichnungsschwelle von 0,5 mm/s. Sie wurden daher vom Gerät nicht erfasst. Bei der 6. Sprengung wurde der Schwell-

wert nur im Messpunkt Kärcherhalle überschritten (Bild 12).
