Überprüfung der Rissbildung in einem historischen Brückenpfeiler mit Hilfe der Schallreflexionsanalyse

von Dr.-Ing. Oswald Klingmüller und Dipl.-Ing. Christian Mayer

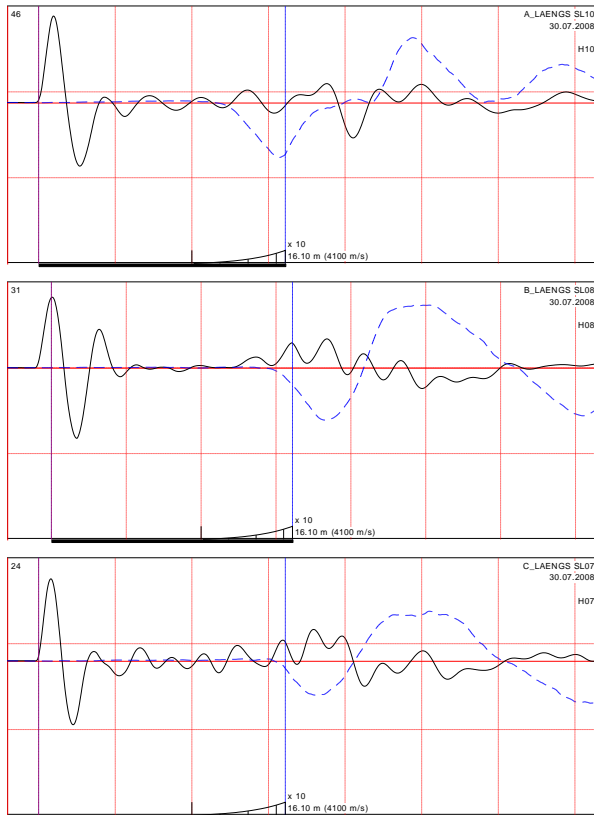
In der 5. Steinlage wurde kein Wellendurchgang festgestellt und in der 6. Steinlage zeigte sich ein in der Intensität reduzierter Wellendurchgang, d.h. in diesem Bereich ist von einem durchgängigen Riss auszugehen.

Soweit es die Messmethode zulässt, kann in den anderen Steinlagen von einem intakten Mauerwerk ausgegangen werden. Jedoch kann nicht ausgeschlossen werden, dass sich ein vorhandener Riss über die Jahre mit festem Material zugesetzt und so einen Wellendurchgang ermöglicht hat.
